**JAMA SOVJAK – POVIJEST, OPASNOSTI I PLAN SANACIJE**

**THE SOVJAK PIT – HISTORY, DANGERS AND REMEDIATION  
PLAN**

**SEMINARSKI RAD**

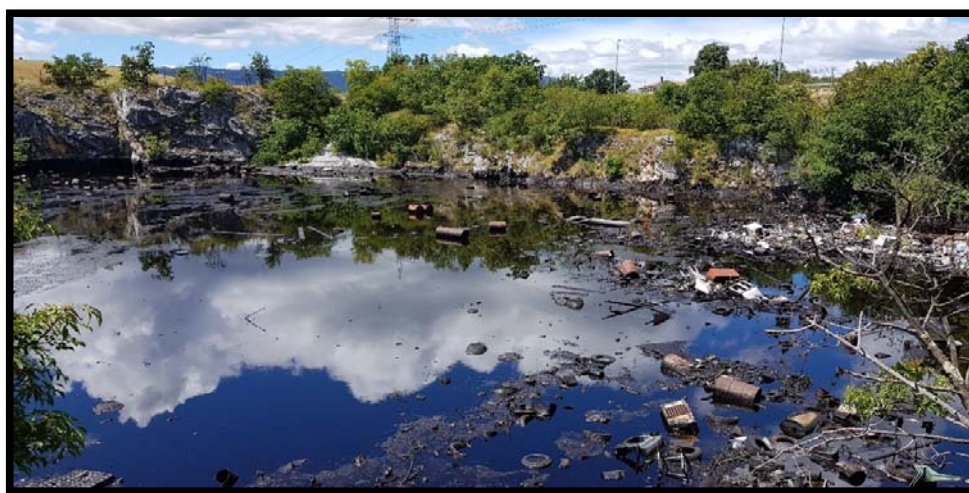
**Slika 1.** Jama Sovjak na dan 17.7.2020.

(u gornjem lijevom kutu je sanirano odlagalište komunalnog otpada Viševac)

Lokacija visoko onečišćena opasnim otpadom (crna točka) popularno zvana “jama Sovjak“ (slika 1), nalazi se u naselju Marinići blizu centra Općine Viškovo na oko 320 metara nadmorske visine. Zapravo se radi o prirodnoj krškoj vrtaci (ponikvi) u koju su se od 1956. do 1990. godine odlagale različite vrste industrijskog otpada pretežito sa šireg područja Grada Rijeke. Nekoliko desetaka metara udaljeno od nje je bivše odlagalište komunalnog otpada Viševac koje je danas zatvoreno i sanirano. Naselje Marinići najveće je od sedam naselja u Općini Viškovo koje je prema popisu stanovništva iz 2011. godine imalo 3894 stanovnika, dok je cijela Općina Viškovo imala 14 445 stanovnika. Radi se o izrazito gusto naseljenom području u kojem gustoća naseljenosti iznosi čak 1338 st/km<sup>2</sup> (OIKON, 2015b). Jasno je da ovakvo neplanski stvoreno odlagalište opasnog otpada degradira kvalitetu životnih uvjeta u okolici, narušava izgled krajobraza te vrlo vjerojatno negativno utječe kako na floru i faunu, tako i na ljude koji žive u njegovoj blizini (najbliže kuće nalaze se na samo 30-tak metara udaljenosti od Sovjaka). Osim utjecaja na kvalitetu zraka i tla, vjerojatno najviše zabrinjava potencijalna opasnost od onečišćenja podzemnih voda, tim više jer se radi o krškom prostoru koji je na ovaj problem posebno osjetljiv. Na lokaciji je od 1987. godine proveden niz istražnih radova kako bi se dobila jasnija slika o količini i vrsti otpada koji je odložen te o njegovom utjecaju na okoliš, ali i da bi se isplanirala buduća sanacija koja se iščekuje već dugo vremena.
